RAPPORT	
Tittel:	Radon ved Marikollen barnehage – oppfølgende målinger
Oppdragsgiver:	Kongsvinger kommune, Bygg og eiendom Schüsslers vei 4, 2211 Kongsvinger
Oppdragsgivers kontaktperson:	Jørn Glomnes
Forfatter:	Odd Magne Solheim
Dato:	28.01.2009
Antall sider:	18 (inkludert vedlegg)

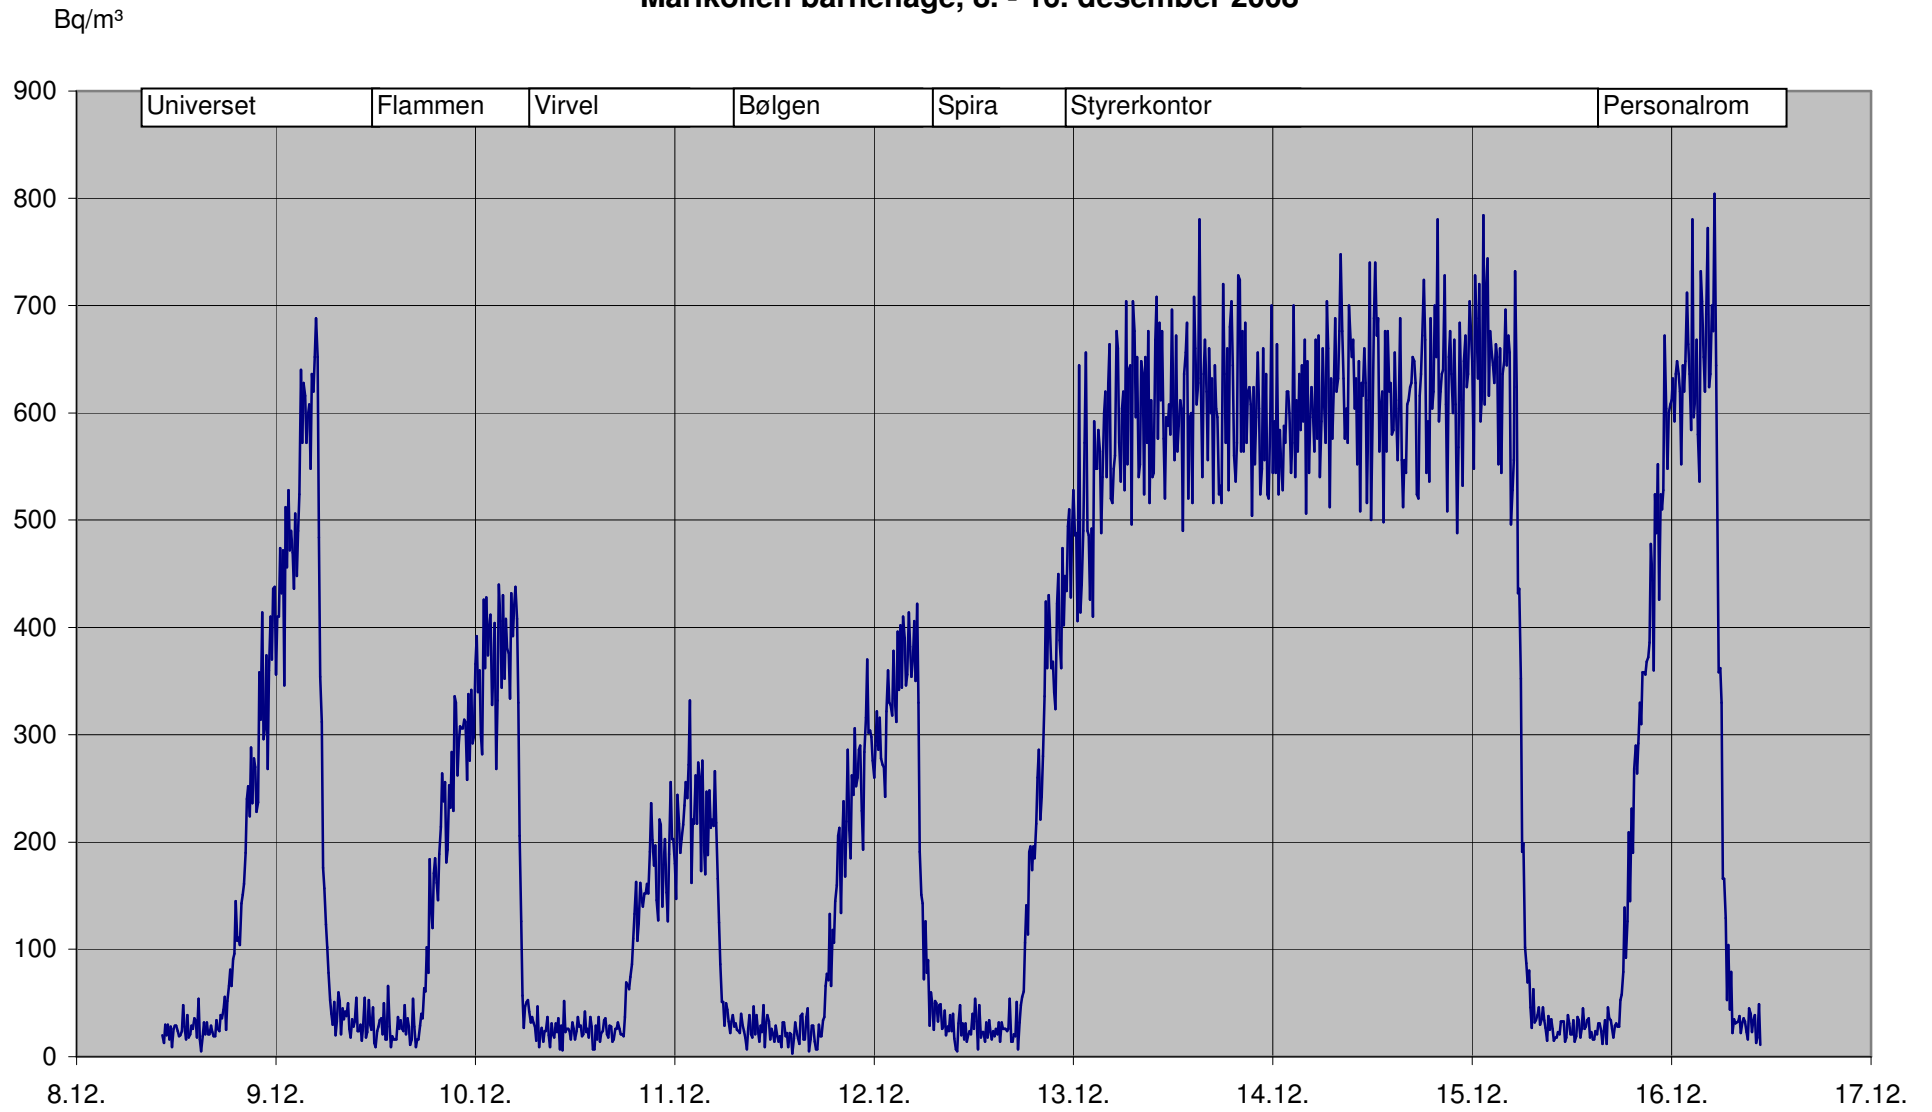
Marikollen barnehage, 8. - 16. desember 2008

I samtlige avdelinger/ rom lå gjennomsnittlig radonkonsentrasjon i brukstiden, det vil si mandag til fredag mellom kl. 08:00 og 16:00, lavere enn 50 Bq/m³. Gjennomsnittlig konsentrasjon for alle avdelinger/ rom i denne perioden var 26 Bq/m³. Høyeste målte verdi (10 minutters midling) i brukstiden var 66 Bq/m³. Det er ikke registrert verdier høyere enn 200 Bq/m³ tidligere enn kl. 18:45 på hverdagene.

Utenom brukstiden var høyeste målte verdi (10 minutters midling) 804 Bq/m³. Dette var tirsdag 16.12.2008 kl. 05:10 i personalrom. Ved aktiviteter utenom barnehagens normale brukstid bør det sikres at ventilasjonsanleggene er i drift. Det er montert et tidsur på veggen der ventilasjonsanlegget kan innstilles til inntil 6 timers drift utenom normal driftstid.

Når ventilasjonsanlegget her settes i drift, halveres radonkonsentrasjonen på mindre enn en halv time. I løpet av en time er radonkonsentrasjonen redusert med ca. 80 % og i løpet av to timer er den redusert med minst. 95 %.

Det er påvist lave radonkonsentrasjoner i barnehagens oppholdsrom så lenge ventilasjonsanlegget er i drift. Det anbefales å opprettholde starttidspunkt kl. 05:00 for normaldrift og i tillegg sørge for at ventilasjonsanlegget startes minst en time før lokalene skal benyttes utenom normal brukstid. Brukerne kan selv sette i gang anlegget ved hjelp av et tidsur. Det må gis informasjon om dette til alt personale og andre som skal bruke barnehagen.

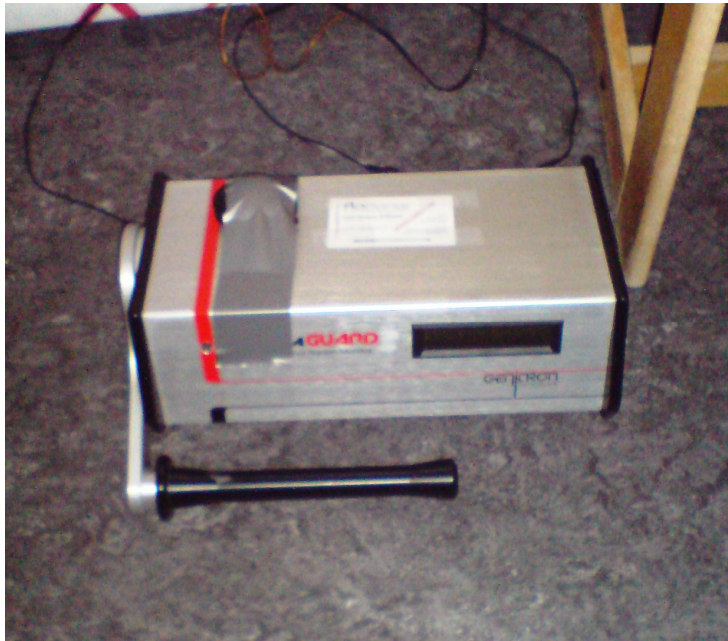
Bildet nedenfor viser instrumentet som ble benyttet. Det ble plassert en sporfilm sammen med instrumentet i perioden 17. november til 16. desember 2008 (omfatter også målinger i Marikollen skole.) Sporfilmmålingen viste en gjennomsnittsverdi på 751 Bq/m³, mens den gjennomsnittlige radonkonsentrasjonen målt med instrumentet i den samme perioden ble 767 Bq/m³. Avviket regnes som neglisjérbart.
