Finnskogen

Registrering av skogfinsk bebyggelse innen UKL Finnskogen,  
Våler, Åsnes, Grue og Kongsvinger kommuner

Utført av TYMPANON  
Hans Johnsson

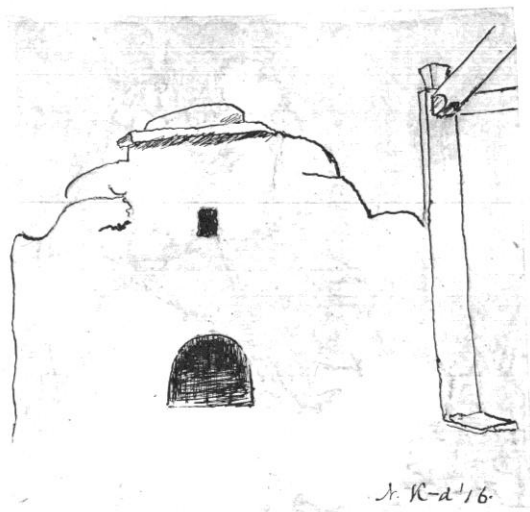
Bilde 2. Røykovenen på Østberget, Mellom, Gre Finnskog. Nils Keyland, Nordiska museet, Stockholm.

Røykovenene er volummessig store konstruksjoner av naturstein uten skorstein. I skandinavisk kultur på samme tidspunkt ble røyken ledet fra ildstedene ut via skorstein ut til over hustakene. Den veldige massen av stein varmes opp av fyringen og avgir varme over lang tid. Ved fyring legger røyken seg opp under taket og også den avgir en viss varme. Det finnes to konstruksjonelle hovedtyper av røykoven, røysovner og kappeovner. Røysovnene er murt uten bindemiddel og brukes vanligvis i badstuer og i rier. Kappeovnene varierer i størrelse og er murt med leirmørtel og brukes i røykstuer. Forskjellige varianter mellom disse typene er vanlig og ble utviklet nettopp for å dekke ulike bruksformål.

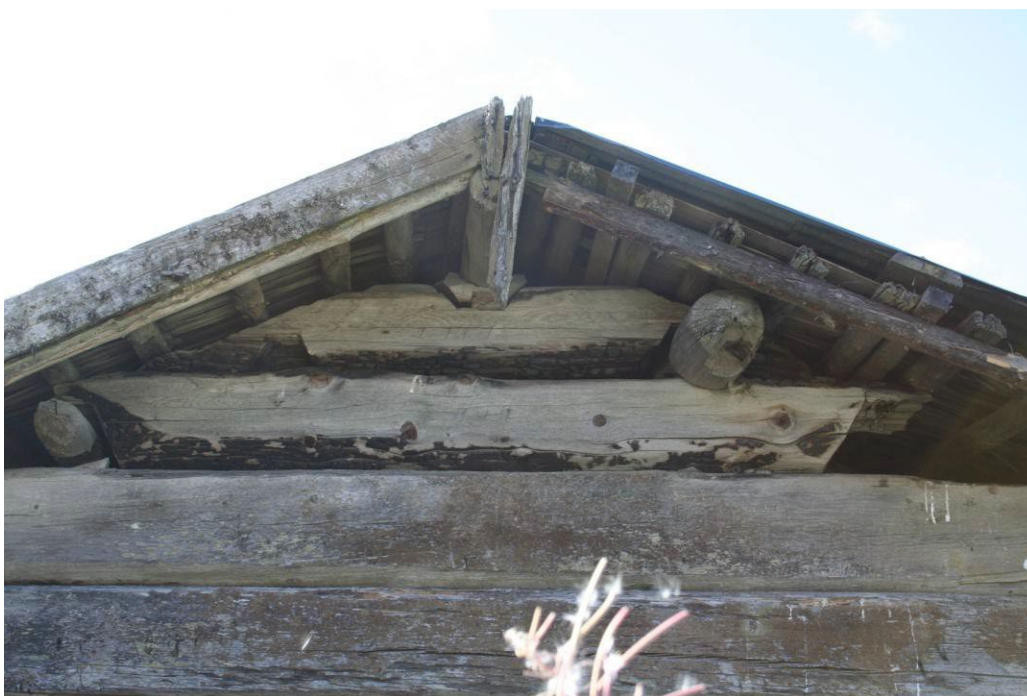
Bilde 3. Bua, Nestuen, Possåsen før istandsetting. Stokkene opp mot monet er sannsynligvis fra ei gammel svedje.

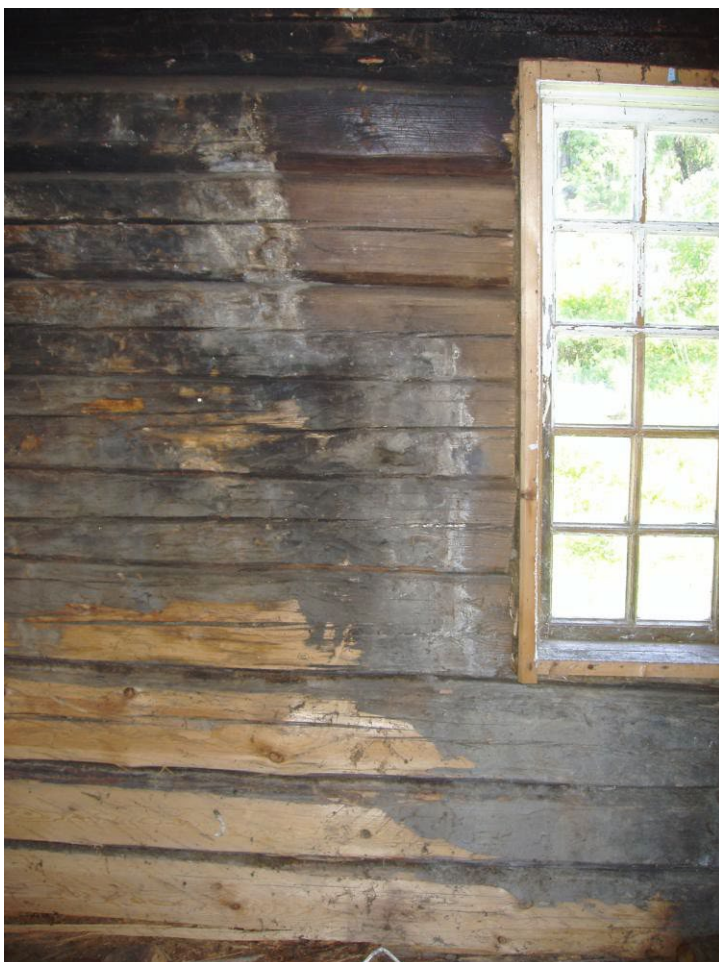
*Bilde 4. Ofte er sporene av den skogfinske byggeskikken vanskelig å tyde i en bygning. Her ser vi konturene etter en røykovn. Området ovenfor er sotete. Sotete stokker er nok den vanligste indikatorene på at en bygning kan være av skogfinsk opphav. Lindalstorp, Grua kommune.*

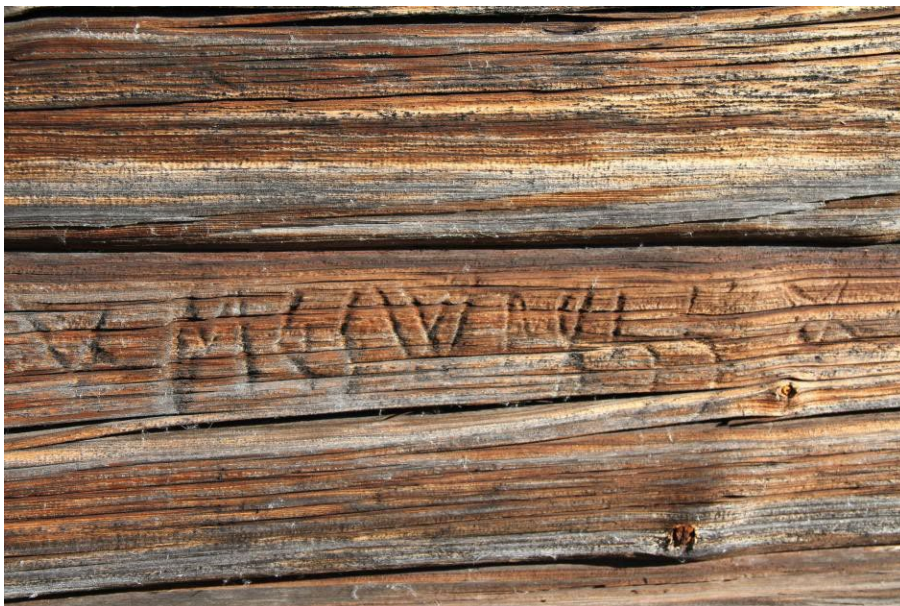
Bilde 7. Inskripsjoner i veggen i bua på Nedstuen, Possåsen.

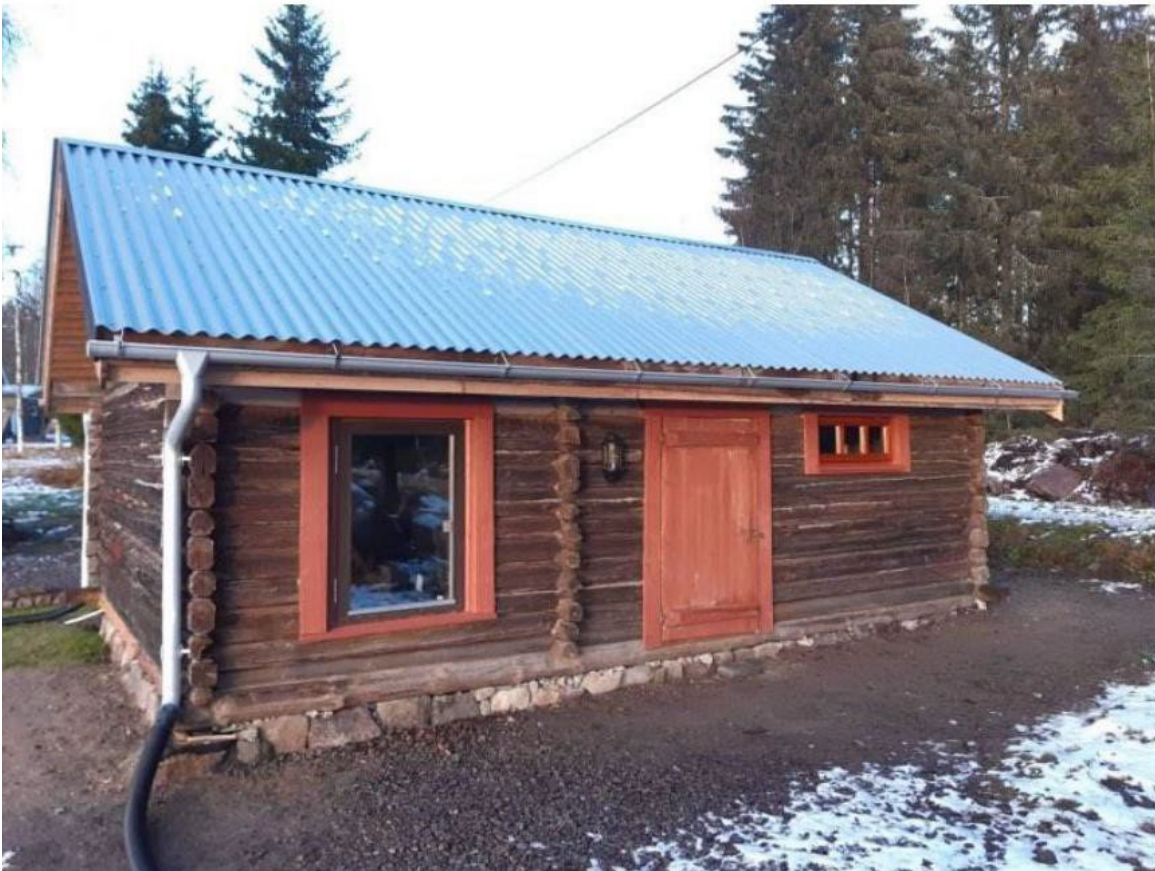
Bilde 17. Sommerfjøset på Oppistua etter restaurering, fasade mot vest og sør.

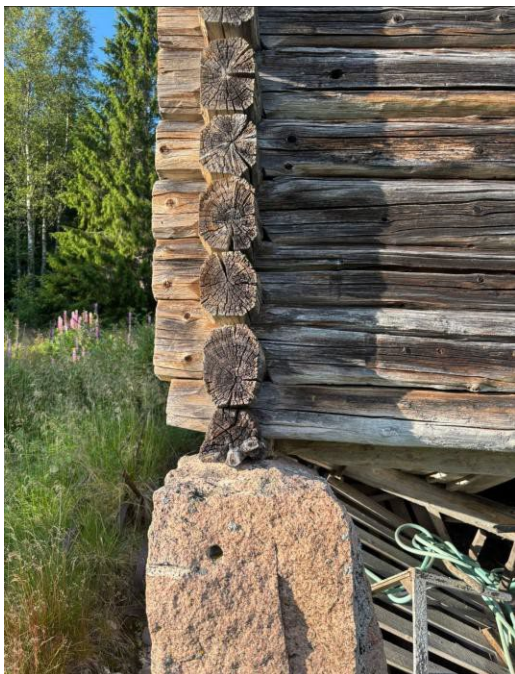
Bilde 30. Knuten på stabburet, Nordre Furuberget.

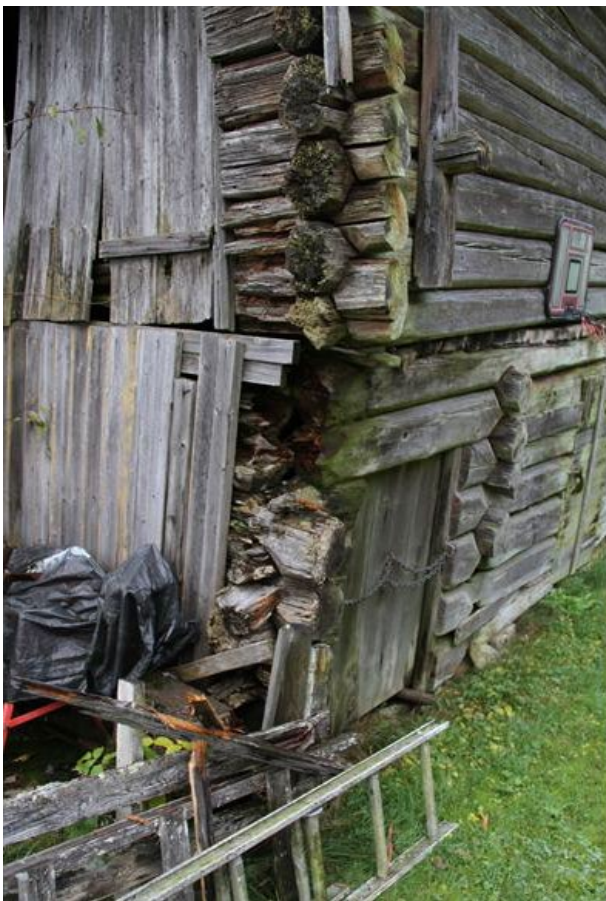
Bilde 31. En bygning som er i ferd med å gå tapt hvis ikke noe gjøres, Slettmoen Nordre.

- Tetting av tak.
- Fjerning av jordmasser slik at bygningen får god avstand til bakken og vegetasjonen.
- Jekking av bygningene hvis de ikke står rett opp.
- Utarbeidelse av skjøtselsplaner og miljøovervåkingsprogram for bygninger og kulturlandskap.

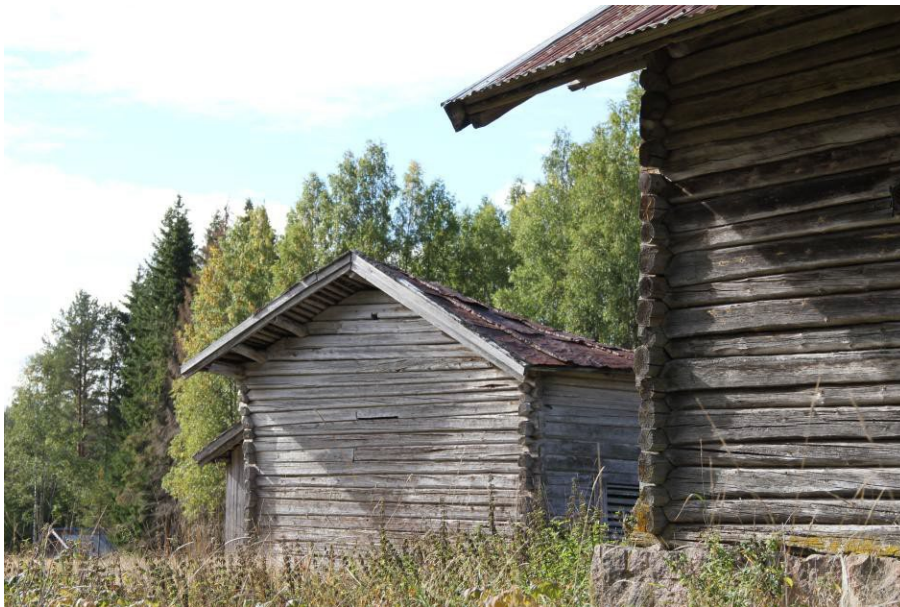
Situasjonen for Søndre Furuberget begynner å bli kritisk. Mange bygninger på gården har et omfattende behov for tiltak og det er mange bygninger på gården. Kulturlandskapet er under sterk press og det gror igjen. En viktig jobb ble utført for noen år siden da låven til Søndre Furuberget ble sikret. Taket er nå tett.

*Bilde 33. Deler av tunet på Søndre Furuberget.*

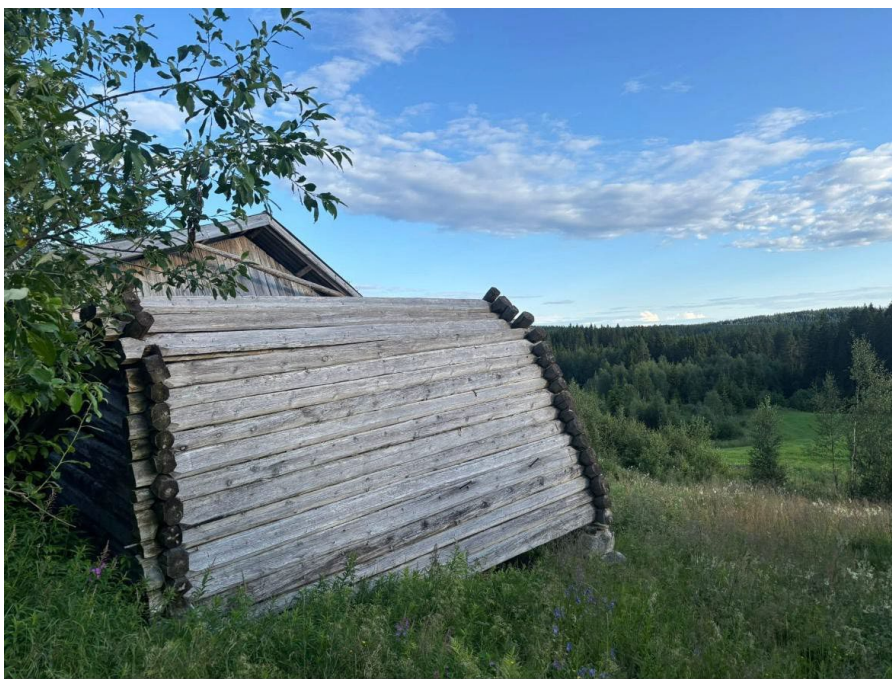
*Bilde 34. Forfallets estetikk, Nordre Furuberget.*

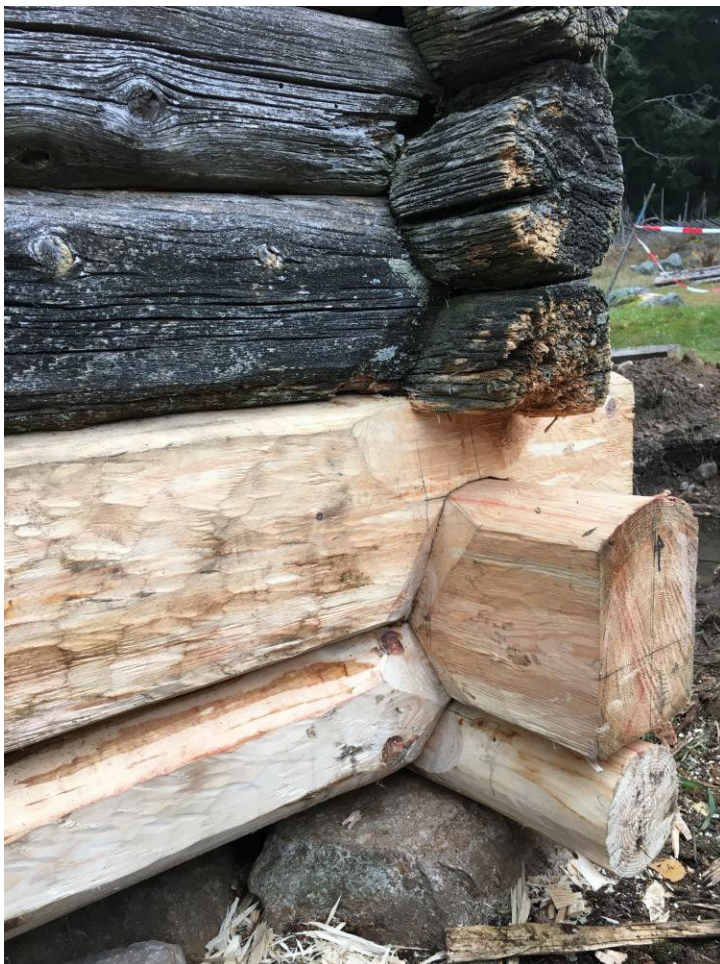
*Bilde 35. Et vanlig tiltak på gamle tommerbygninger er utskifting av sviller. Hvis man er ubeldig har råteskadene gått opp i veggene, som her der skadene ikke bare omfatter svilla uten også andre stokken, Hytjanstorpet.*

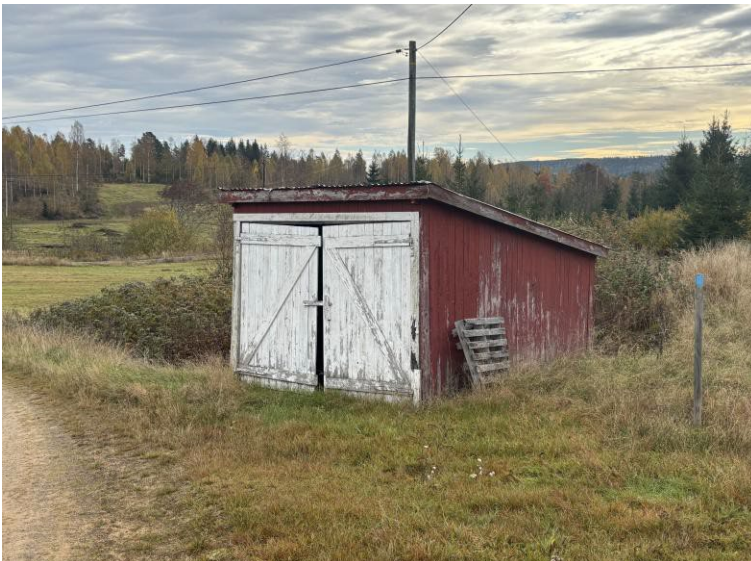
Bilde 37. En av mange garasjer som fins i området. Denne typen av bygninger er truet. Beste vernet er gjennom aktiv bruk.
