FARGEPLAN FOR KONGSVINGER

PILOTPROSJEKT GLOMMENGATA

Natur +

Revidert september 2014

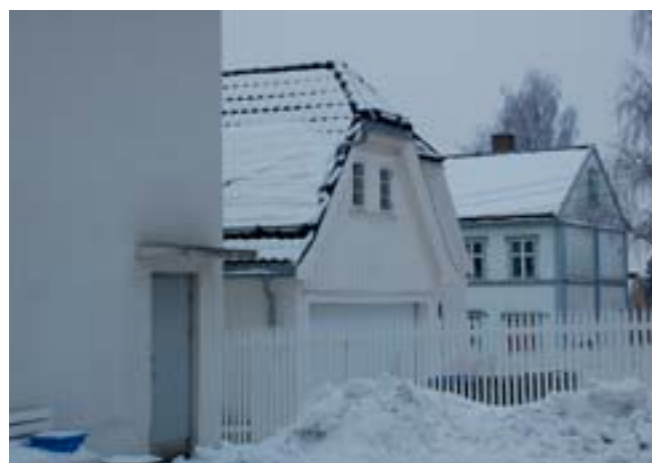
Hvitt blir blått om vinteren

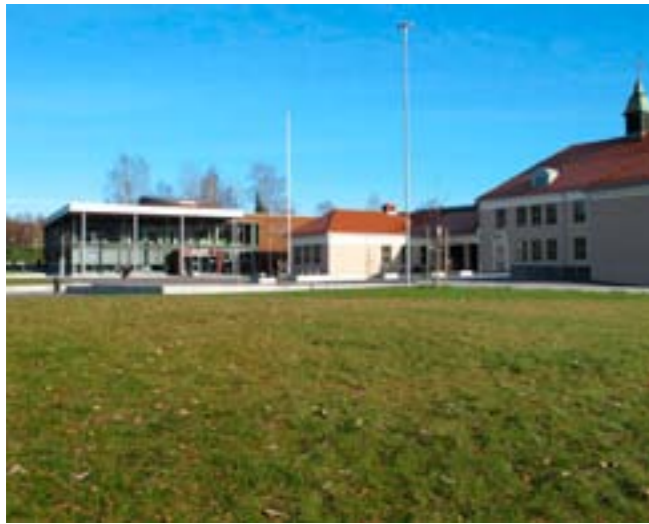
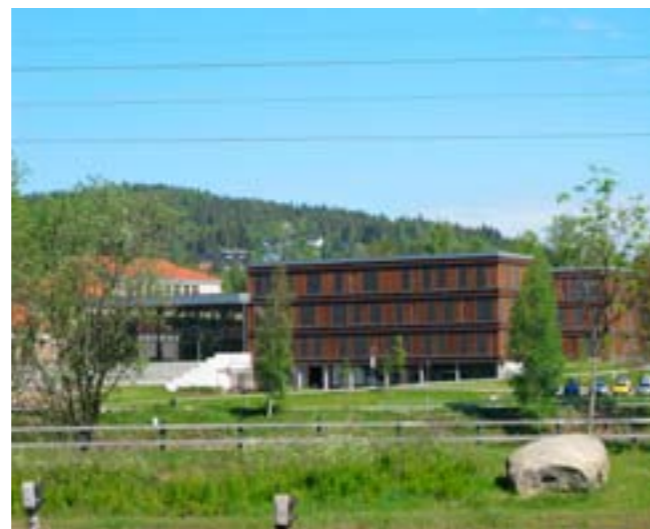
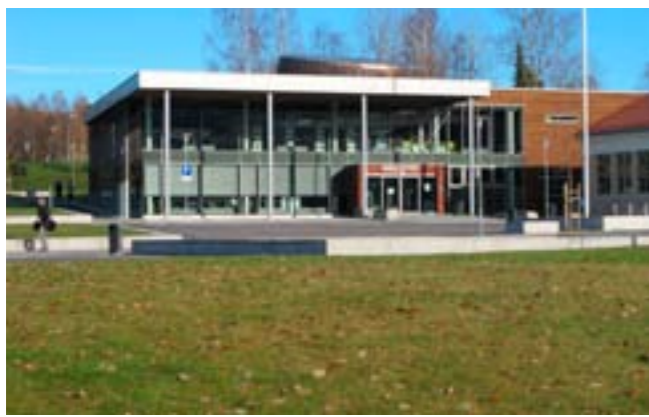
Nybygg på torget har satt dagsorden for Kongsvinger som samtidsuttrykk, blant annet med en frisk grønnfarge på "Torget", under.

Samtidsarkitekturen mangler, men kan sees med et blikk over elva mot torget ved Rådhuset, der tre nye bygninger har dukket opp i løpet av kort tid. Her finnes blant annet "Torget" med en frisk grønnfarge, samt tilbygg til den videregående skolen og nytt bibliotek. Fargemessig er de med og setter dagsorden for "det nye Kongsvinger".

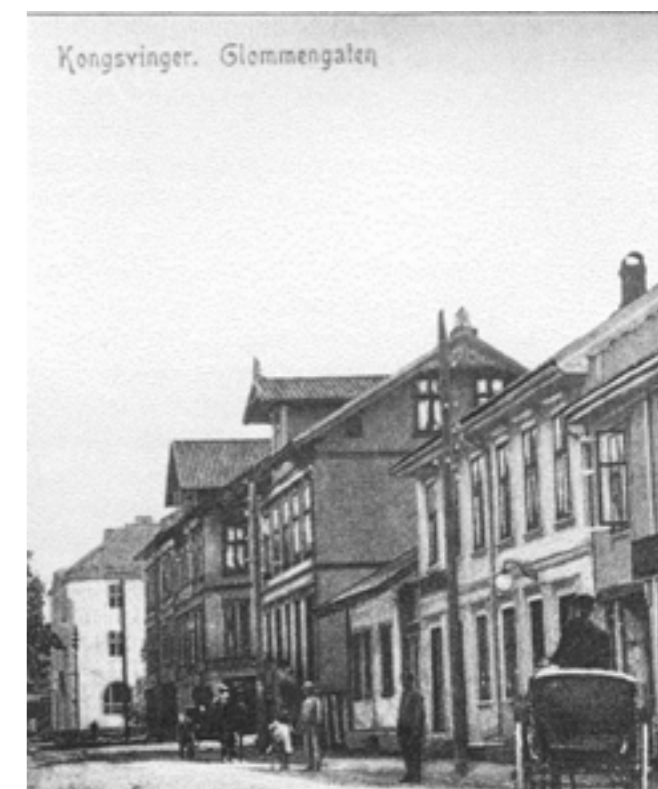
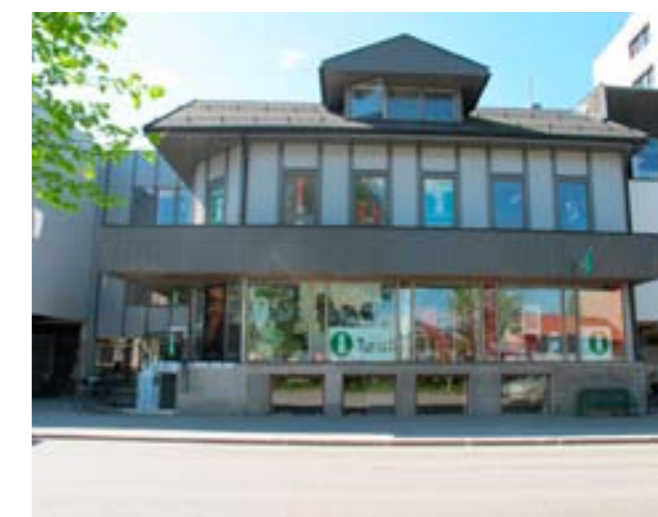
"Kohtgården".

Øverst til venstre den opprinnelige trehusrekka med huset sentralt i bildet.

I midten: Dagens situasjon.

Nederst: Skisse av en mulig fasadereparasjon. Detaljer i konstruksjonen vil komme fram ved å demontere dagens fasade.

En fasadereparasjon/tilbakeføring av dette huset vil nødvendigvis ikke by på alt for store kostnader. Det er et mulig alternativ. Et annet alternativ er å søke om riving av:

- a) Baldakin
- b) Hele huset

Om det er ønskelige med en tilbakeføring til det opprinnelige (hvis dette er mulig), vil man måtte foreta en ny vurdering av fargevalg. Inntil denne avgjørelse foreligger forholder planen seg til nåværende situasjon, men vurderer muligheten for å rive baldakinen.

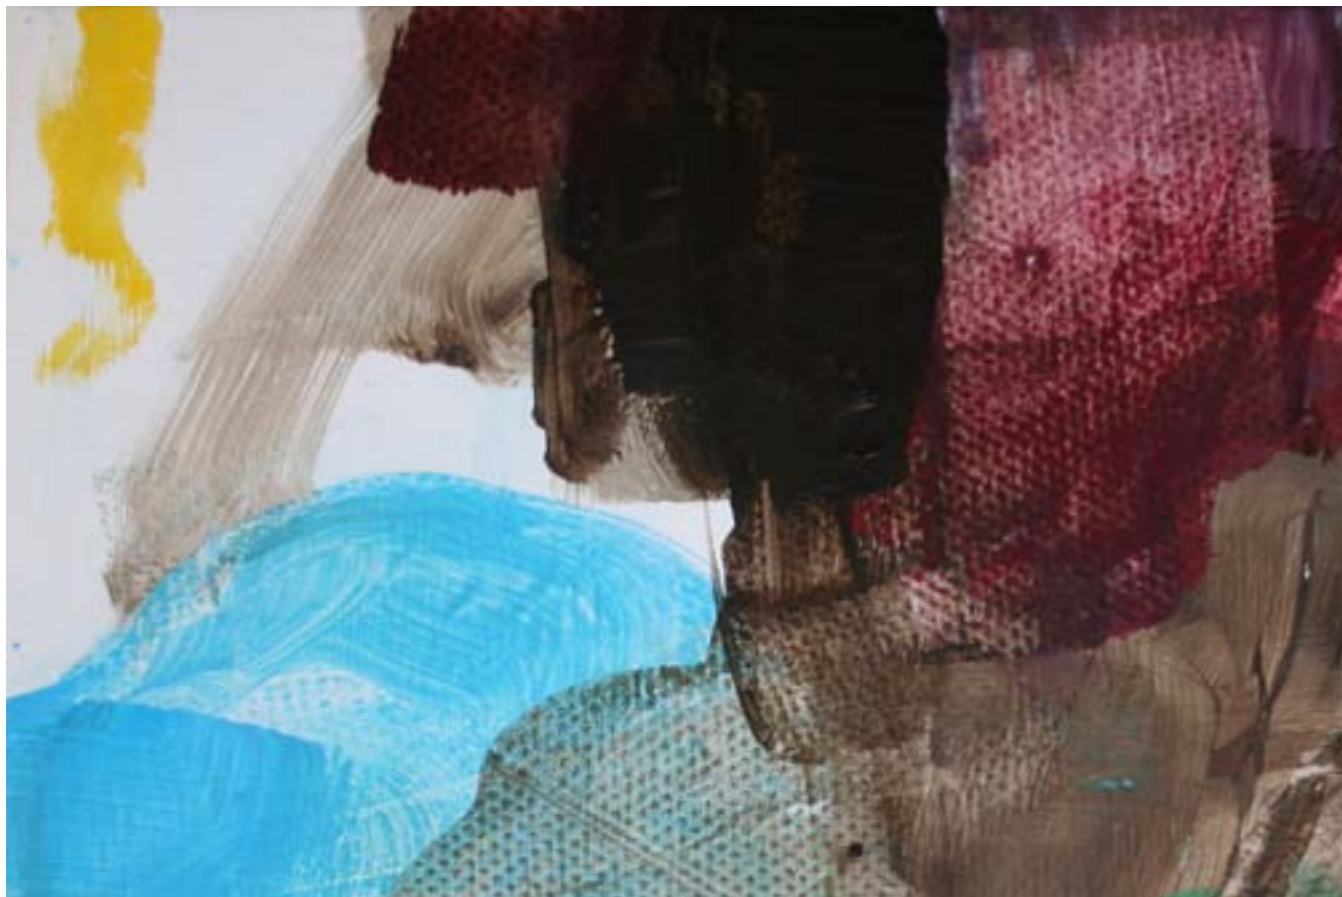
Jernbanegata 4

Eksisterende forhold

Vegg: ca. S 0500N Hvit

Nytt forhold

Vegg: ca. S 1002Y

Detaljer: Blå fliser S3040B

Eksisterende forhold:

Hovedbygningen har i dag en nøytral lys farge, med hvite karmer og dekor i blått (fliser). Det fremste bygget bryter denne stilen form-og fargemessig, ikke minst gjennom harde kontraster i fargebruken. (Rødt, hvitt og svart).

Ved å la fargene danne en abstrakt komposisjon på den mindre fasaden får det litt "hytteaktige preget" et mer moderne uttrykk, i tråd med hovedhuset.

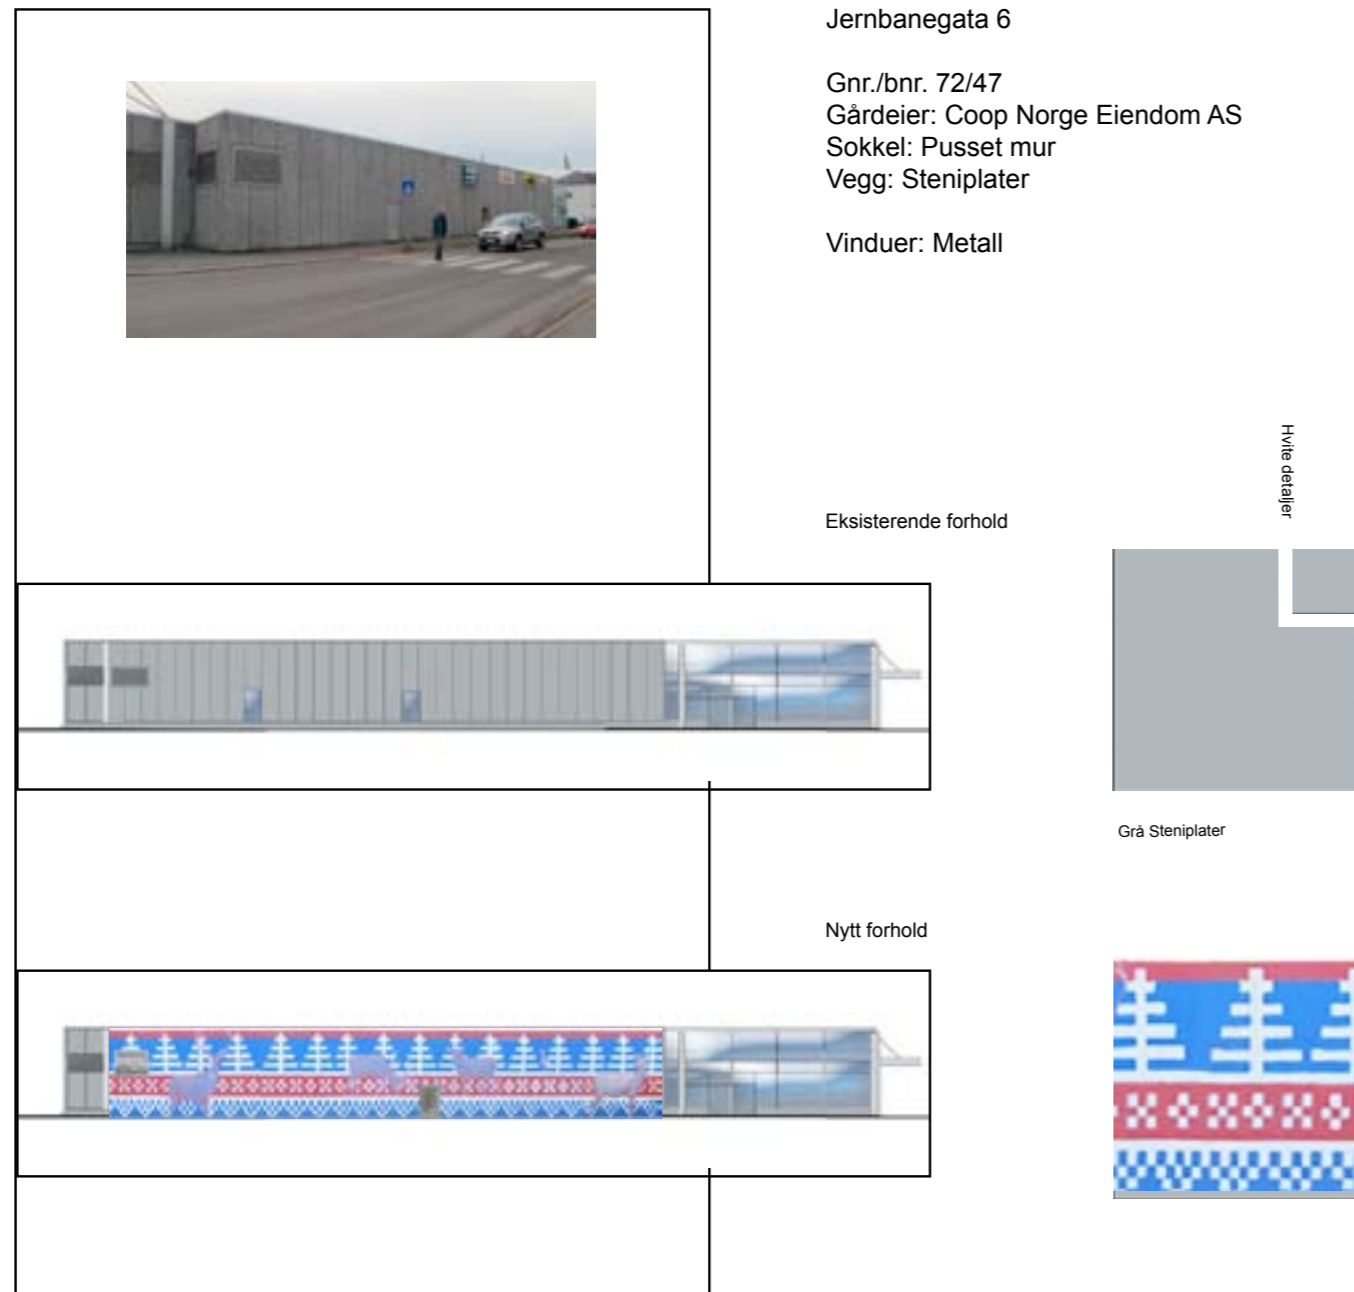
Eksisterende forhold:

Bygget dominerer ikke bare gatebildet langs Glommengata, men et helt kvartal, med lange, monotone, grå fasader. Få elementer som dører og vinduer bryter denne monotonien mot nord, vest og syd. Steniplatene som kler fasaden er heller ikke et "vennligsinnet materiale" Høyden er derimot lav og gjør at fasadearealet er mulig å tenke seg som utgangspunkt for en kunstnerisk bearbeidelse.

Fordi fasadene er så lange og sammenhengende egner de seg for kunstnerisk bearbeidelse, De opptrer som nøytrale "lerreter" i gatebildet. Her anbefales en større satsing på fargebruk som virkemiddel i en kategori som kan nærme seg utsmykning. Som ordet antyder kan bygget med dette endres fra et noe negativt uttrykk til et "smykke" i gatebildet som er med å heve den visuelle kvaliteten substansielt.

2014: Bygget er malt av Street Art kunstneren Roadsworth som et dynamisk temporært uttrykk på platefasade.

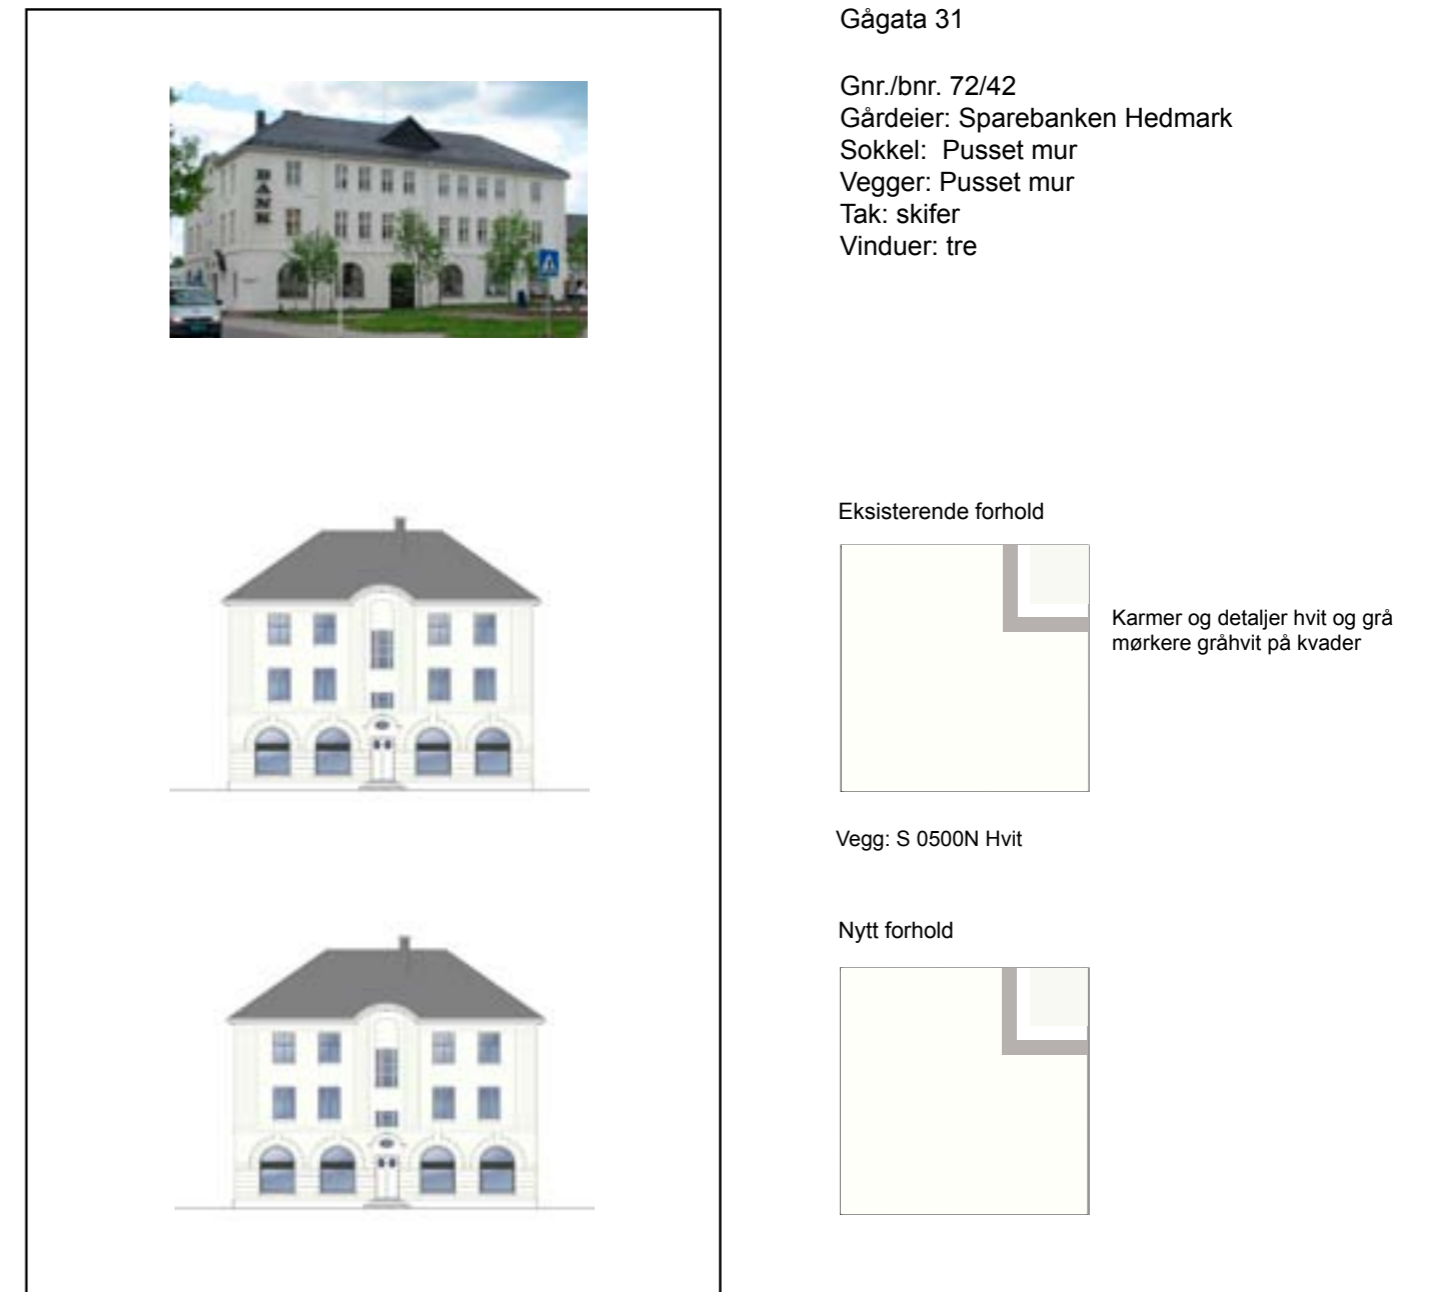
Eksisterende forhold:

Kongsvinger Sparebank er tegnet av ark. Carl Michaelsen ca 1910. Bygget er oppført i Jugendstil, med kvaderstein og rankedekor. Tilbygg på sørsiden er en 1980 kopi. Hovedbygget har høy autensitet.

Dagens fargesetting: Grålig hvitfarge, tilnærmet originalfarge?

Det eksisterende uttrykket vil ikke bli endret med fargeplanen, men det oppfordres til å foreta fargearkeologiske undersøkelser av byggets ornamentikk. Dette kan muligens avdekke spennede farger som vil gi bygget en større integrasjon i Glommengatas nye fargeidentitet.

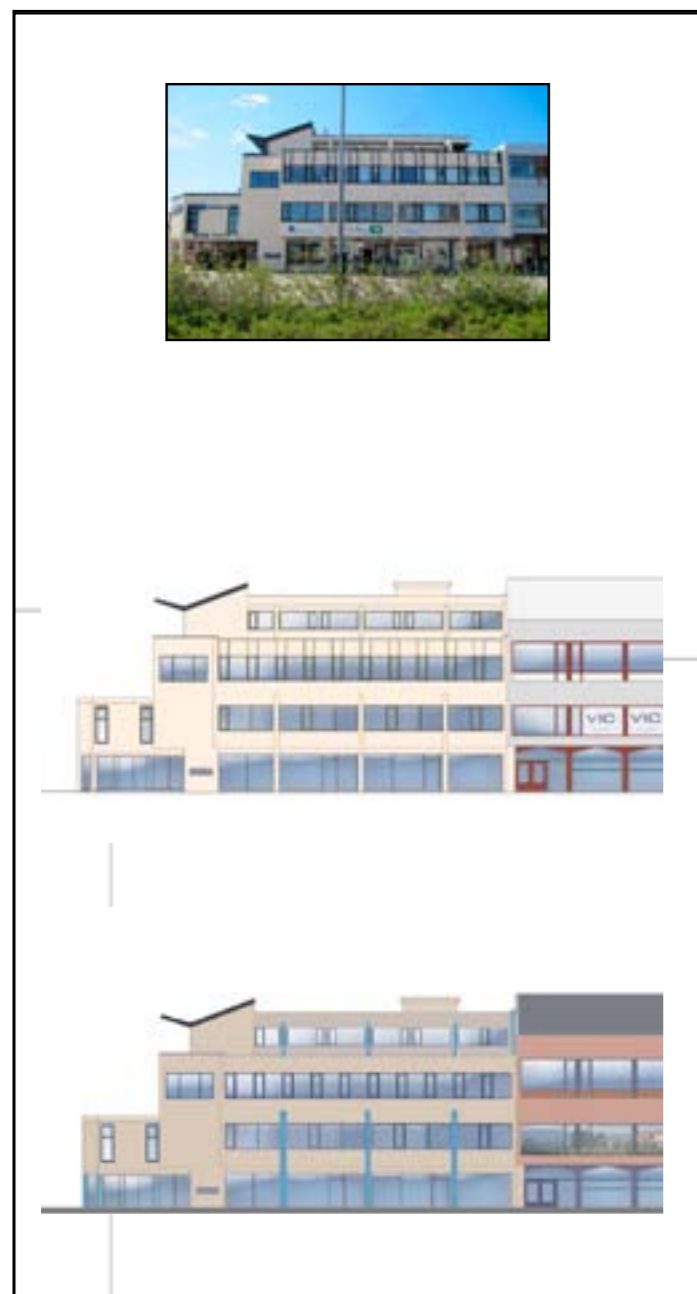
Glommengata 23-29

Gnr.72 /Bnr. 37
Gårdeier : Fylkeslaget Varden
Vegg: Pusset mur

Fasadeuttrykket og fargen endres mot en litt mørkere og varmere farge, og det tilsettes nye detaljfarger, feks. blåfarger, i tillegg til den svarte vindusfargen. Dette vil skape fargetreklanger og derved et rikere uttrykk. De vertikale listene kan med hell reduseres noe for å roe ned fasaden, særlig i 3.etasje. Husets palett vil med litt rikere fargebruk også kommunisere bedre med de oppgraderte byggene i fargeplanen.

2014: Malt i tråd med fargeplanen

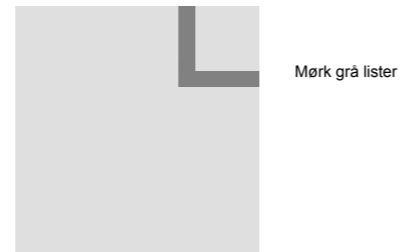
Eksisterende forhold

Mørk grå lister

Grå puss

Eksisterende forhold:
 Bygningen har i dag en nøytral lys grå farge, og fremtrer som et anonymt mellombygg.

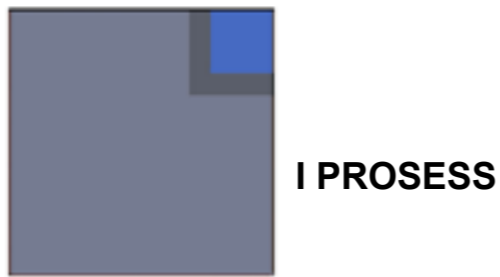
Nytt forhold

Anbefalinger:
 Her kan nøytraliteten beholdes, men som nabo til informasjonskontoret kan bygget sees i sammenheng med dette huset og fargesettes deretter. her er foreslått en stripeeffekt i to blåtoner. Det opptrer da som en abstrakt flate, en fargeaksent som kontrasterer nabobygget-Eik Eiendom. Bygget kan også tenkes som ensfarget blått.

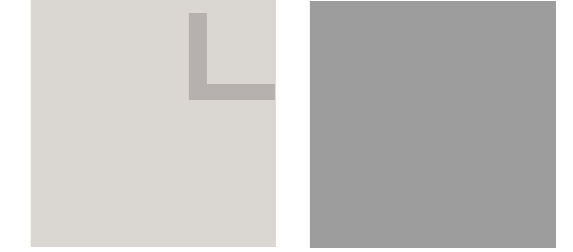
Eksisterende forhold

S 3000 N

S 5000 N

Eksisterende forhold:
 Kohtgården er det eneste trehuset som står igjen av den opprinnelige trehusrekken i dette gatepartiet. Det er i dag svært ombygget og ugjenkjennelig, dette gjelder også materialbruken. Se tidligere i rapporten. Rommer i dag turistkontor.
 Nåværende fargesetting: Gråtoner

Anbefalinger:
 Her refereres til tidligere bemerkninger i rapporten om mulighetene for reparasjon og tilbakeføring til opprinnelse (tilnærmet). Foreløpig anbefales blåtoner og eventuelt speilende flater som kan reflektere omgivelsene. Denne effekten tillates fordi det gir en metafor til funksjonen turistkontor. Det er i tillegg ønskelig å fjerne baldakin, samt det vertikale listverket i 2. etasje for å roe ned en altfor aktiv fasade. Skjørt etter baldakin må da behandles, kan brukes som informasjonstavle, ev. digital.

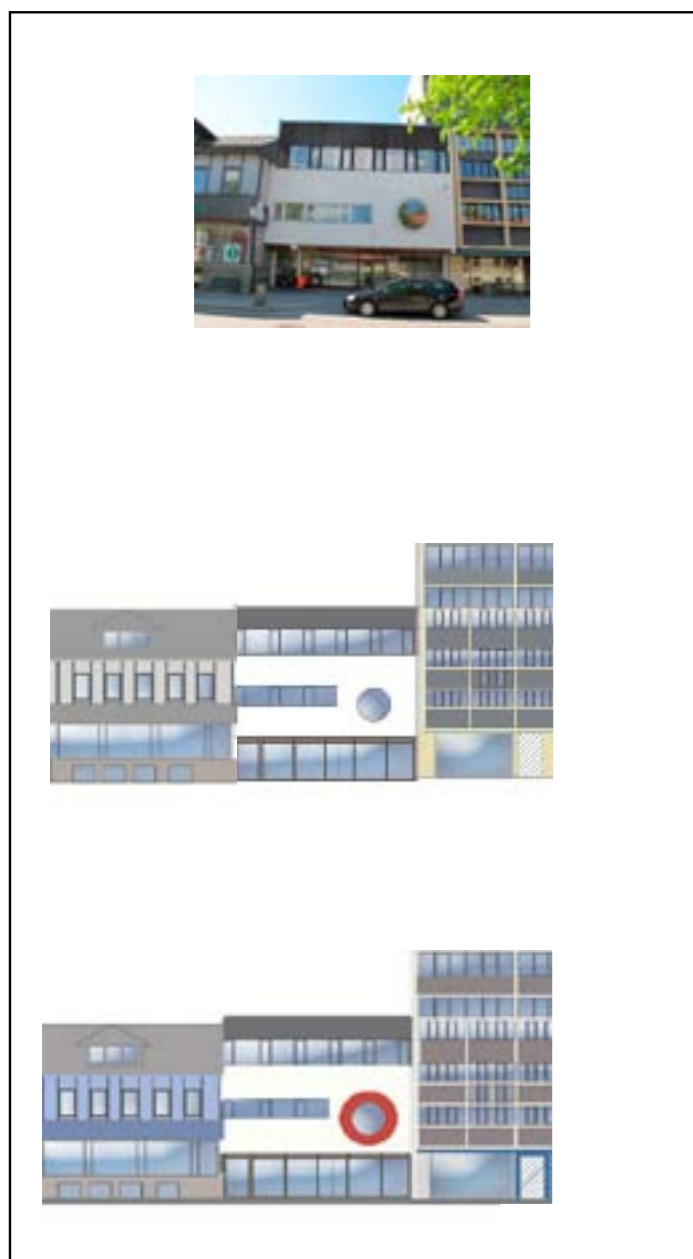
Glommengata 39

Gnr./bnr. 72/21
 Gårdeier: DS Holding AS
 Sokkel: Pusset mur
 Vegg: Vindusbånd/søyler
 Tak:
 Vinduer: Tre

Bygningen har i dag en nøytral lys (hvit) farge, med mørke karmene og gesims. Karakteristisk er det runde vinduet som gir et fint poeng til fasaden og gateløpet forøvrig. 1. etasje preges av mye glass.

Anbefalinger: Det nåværende fasadeuttrykk beholdes lyst, som en variasjon av eksisterende farge. En aksentfarge kan friske opp fasaden og skape koloristisk forbindelse til nabobygg som behandles i fargeplanen. Her er en rødfarge foreslått.

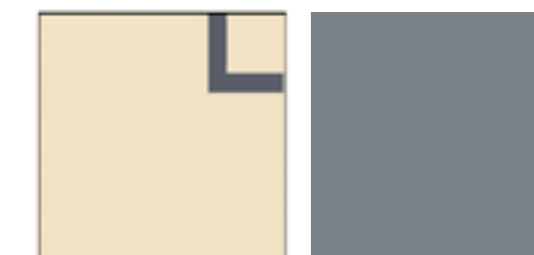
Eksisterende forhold

S1510Y-30R-
S1515Y-20R

Gråbrune fasadeplater

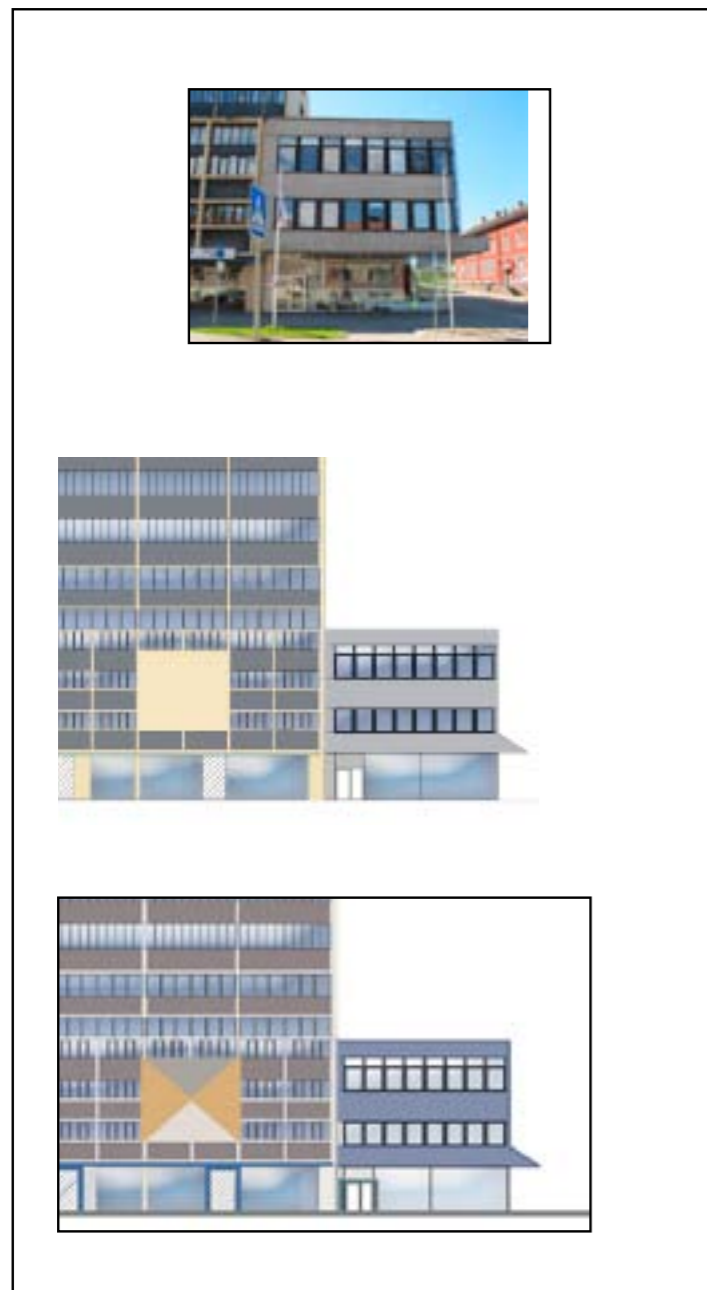
Glommengata 45

Gnr./bnr. 72/23
Gårdeier: Kristoffersen J.E. Eiendom AS
Sokkel:
Vegg: Betongelementer
Tak:
Vinduer: Tre

Dette er et hjørnebygg og er derfor relativt dominerende til tross for den beskjedne fasaden mot Glommegata. Ved å forbli grå og slitt vil den trekke helheten ned ved en oppgradering. Pussen kan males, her anbefales en gråblå farge i tråd med høyhusets gavler. Dersom fasaden blir værende grå anbefales maling av vinduskarmen for å oppgradere inntrykket- eksempelvis i en dyp grønnfarge. det er også mulig å markere inngangen til butikken på gateplan med en farget portal, grønn som vinduene.

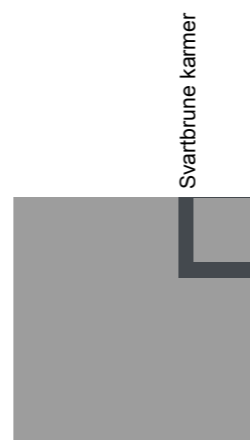
Eksisterende forhold

Grå stenplater

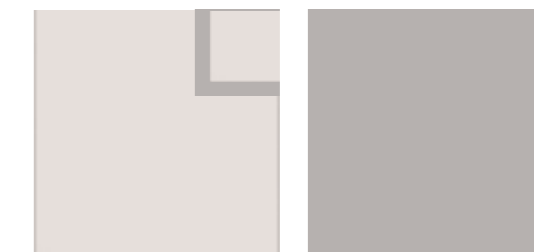
Eksisterende forhold

ca S 3000 N

S 5000 N

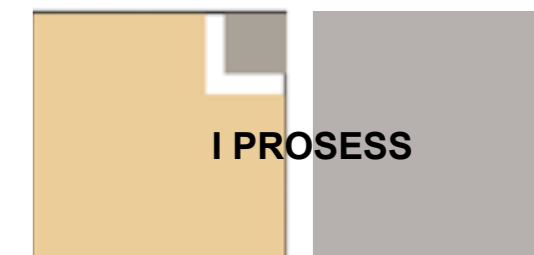
Nytt forhold

KEIM 9075
alt KEIM 9329 Fasadefarge
KEIM 9310 Aksentfarge

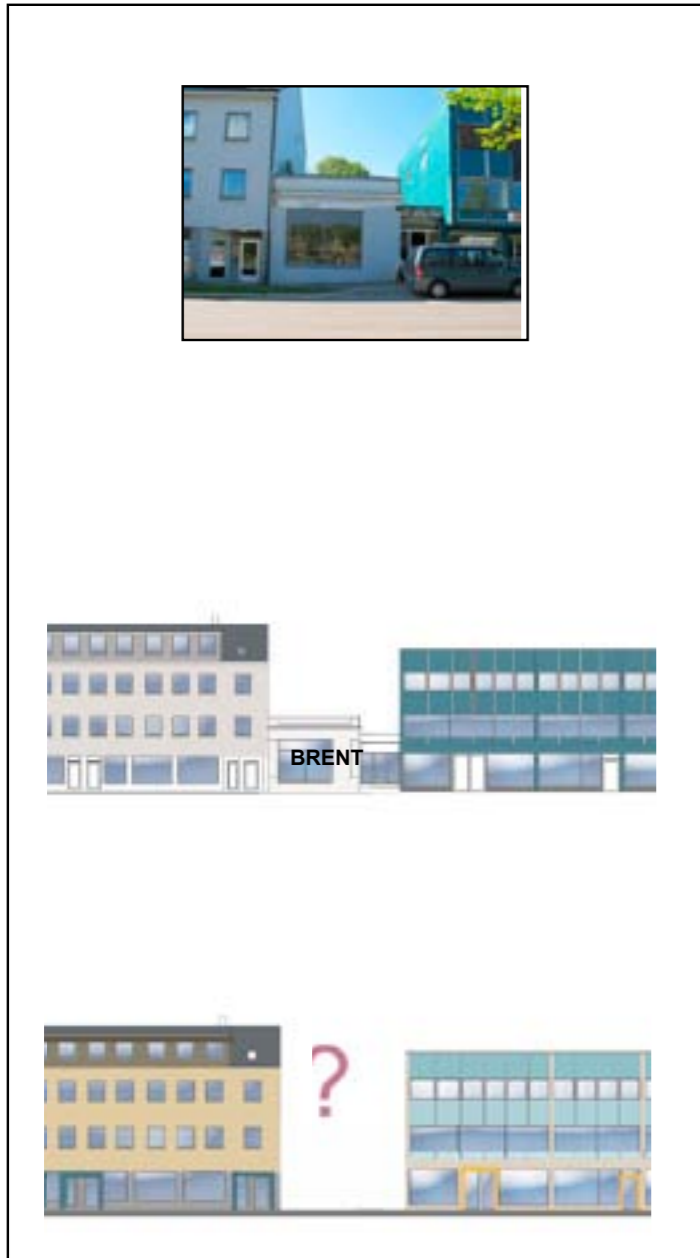
Glommengata 57

Gårdeier: Ipakem Invest AS
Gnr.72 /bnr. 47
Vegg: Pusset mur

Eksisterende forhold:
Mellombygg : Nyklassisistisk med tempeluttrykk. Oppført 1924
Pusset tegl malt i en lys grå tone. Brant ned i 2013.

Anbefalinger: Dette oppleves i dag som et hull i gatefasaden og bør fylles med et nybygg, en rekonstruksjon av det gamle uttrykket eller en vegg i fasadelivet i form av utsmykking eller på annen måte visuelt attraktiv utforming.

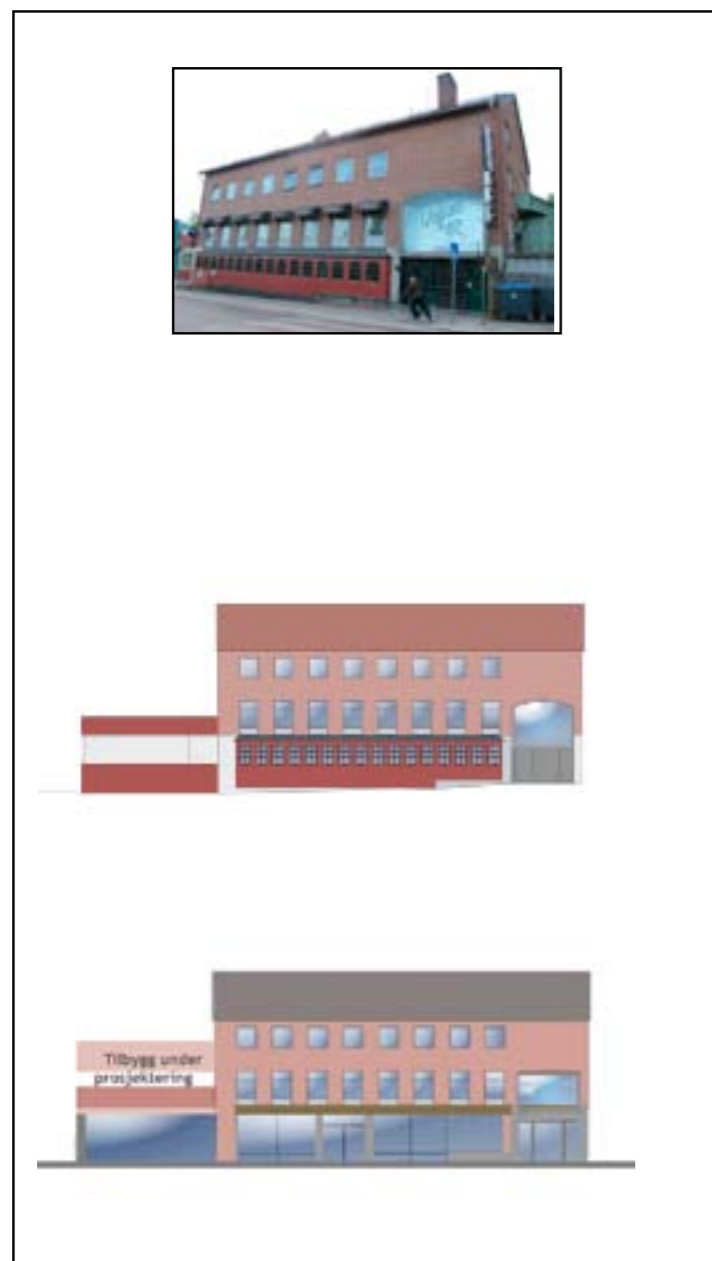
Glommengata 65-69

Gnr./bnr. 72/9
Gårdeier: Meljaim Mena
Sokkel: Pusset mur
Vegg: Tegl
Tak: Takstein
Vinduer: Tre

Anbefalinger: Nyere fasadendringer bør fjernes, det samme med eksisterende tilbygg, som trekker helheten i et ellers tilforlatelig og bygg ned. Huset bør tilbakeføres, ev. med et mer harmonisk tilpasset tilbygg-for eksempel i tegl.

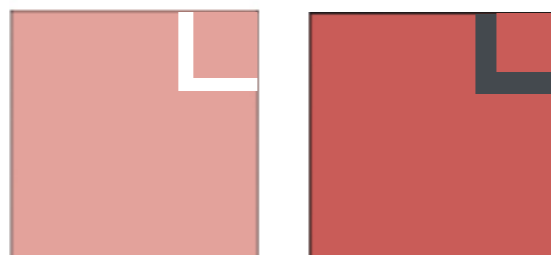
Eksisterende forhold

S 1002 Y

Sort larvikitt

Eksisterende farge: Rød tegl. Tilbaketrukket loft er pusset. Trekonstruksjoner mot gata er malt rød. Tak:røde teglsten.Huset har i dag en del påbygging på fasaden-1 etasje/sokkel som ikke er heldig i forhold til husets klassiske form og konstruksjon.

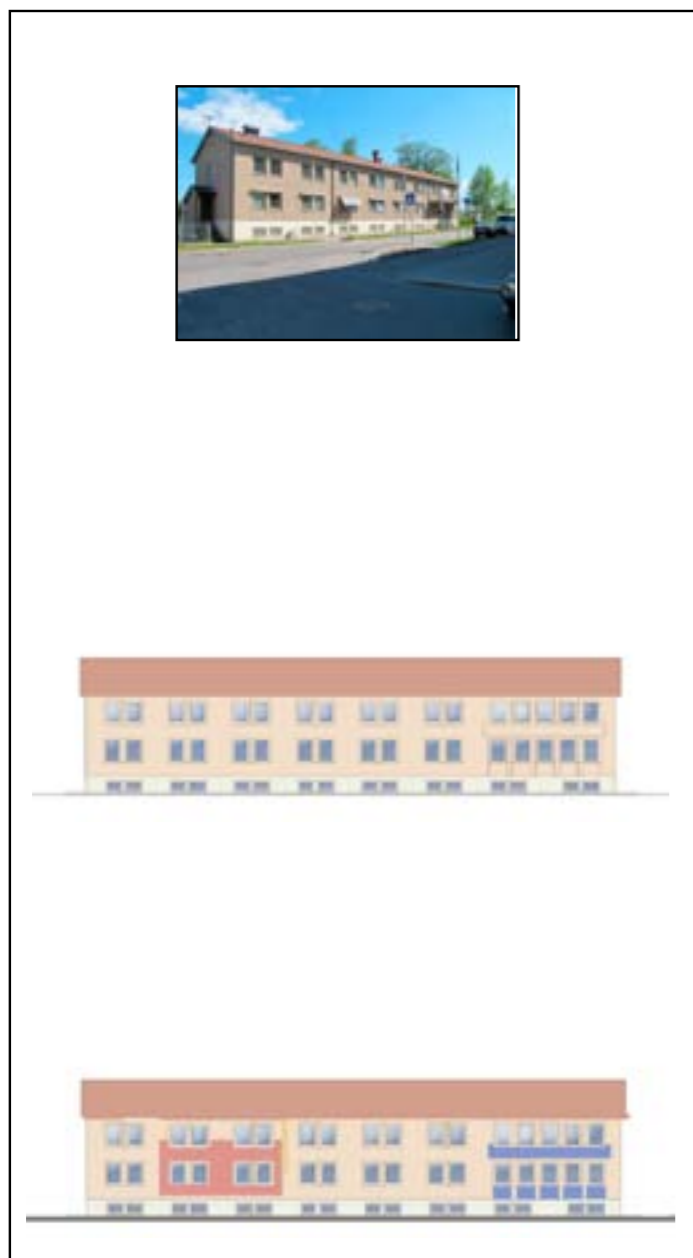
Glommengata 2

Gnr./bnr. 72/209
 Gårdeier: ROM Eiendom
 Sokkel: Pusset mur
 Vegg: Pusset mur
 Tak: Takstein
 Vinduer: Tre

Bygningen har en lang fasade mot Glommengata. I dag er den malt i en varm grårosa tone, men den har et gråskjær som trekker inntrykket ned.

Fasaden fremtrer derfor noe monoton, selv om fargevalget kan forsvares som en tradisjonsfarge i tråd med stasjonsområdet forøvrig.

Fasaden har mulighet til å bli mer poengtert og bidra med et livligere uttrykk. Det er viktig at begge sidene av gata kommuniserer og bindes sammen gjennom fargeplanen. Bygget har derfor en viktig rolle sammen med Larssonhuset og Glommengata 16-20. I forslaget beholdes eksisterende farge som grunnlag/hovedfarge. Kunstnerisk bearbeiding med en oppdeling av fasaden anbefales, medkontrasterende fargefelter og/eller med farging av vindussmygene.

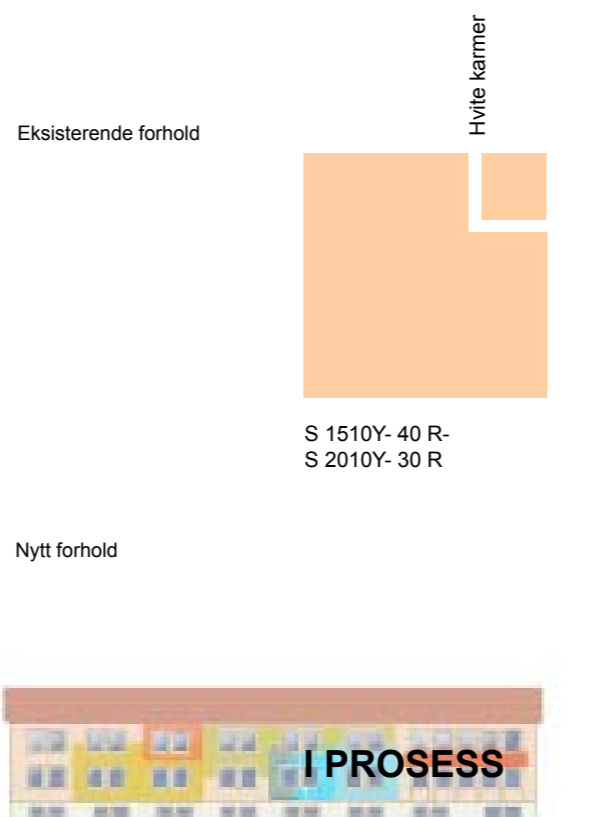
Eksisterende forhold:

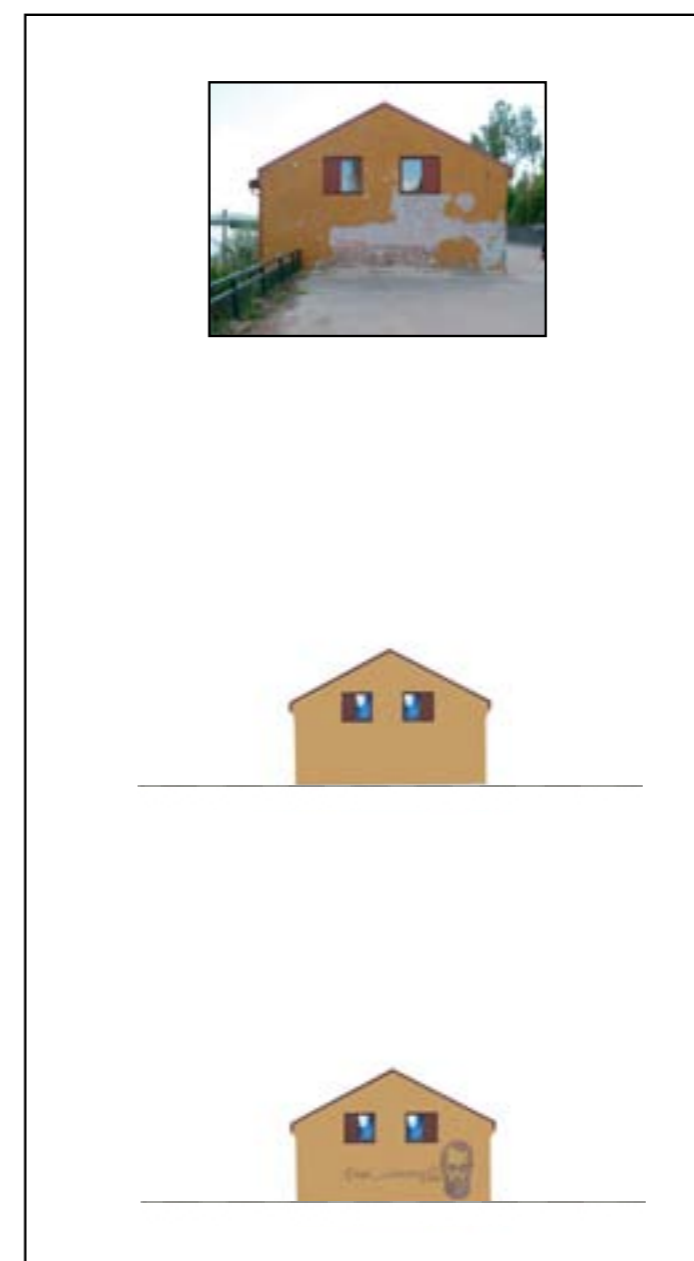
Glommengata 96-98

Gnr./bnr. 72/48 og 72/49
 Gårdeier:
 Sokkel: Pusset mur
 Vegg: Pusset mur
 Tak: Plater
 Vinduer: Metall og tre

Larssonhuset står igjen etter riving av en del bygg på nordsiden av Glommengata. Det er den byggestenen som definerer oppstarten på den aktive delen av Glommengata. Huset har sett øde og forlatt ut, preget av forfall. Fargen som karakteriserer huset er oker.

Anbefalinger: Huset oppgraderes i eksisterende okerfarge med røde kanter, den eksisterende eller en justering. Øvrig fargesetting er ikke nødvendig, men gavlen kan tåle kunstneriske uttrykk.

2014: Huset er nymalt, oppgradert og gavlen har vært tilbudt som "lerret" for Street Art kunstnere under QR2014 festivalen. Kunstneren Mr Dheo har malt et flott Werenskjoldportrett.

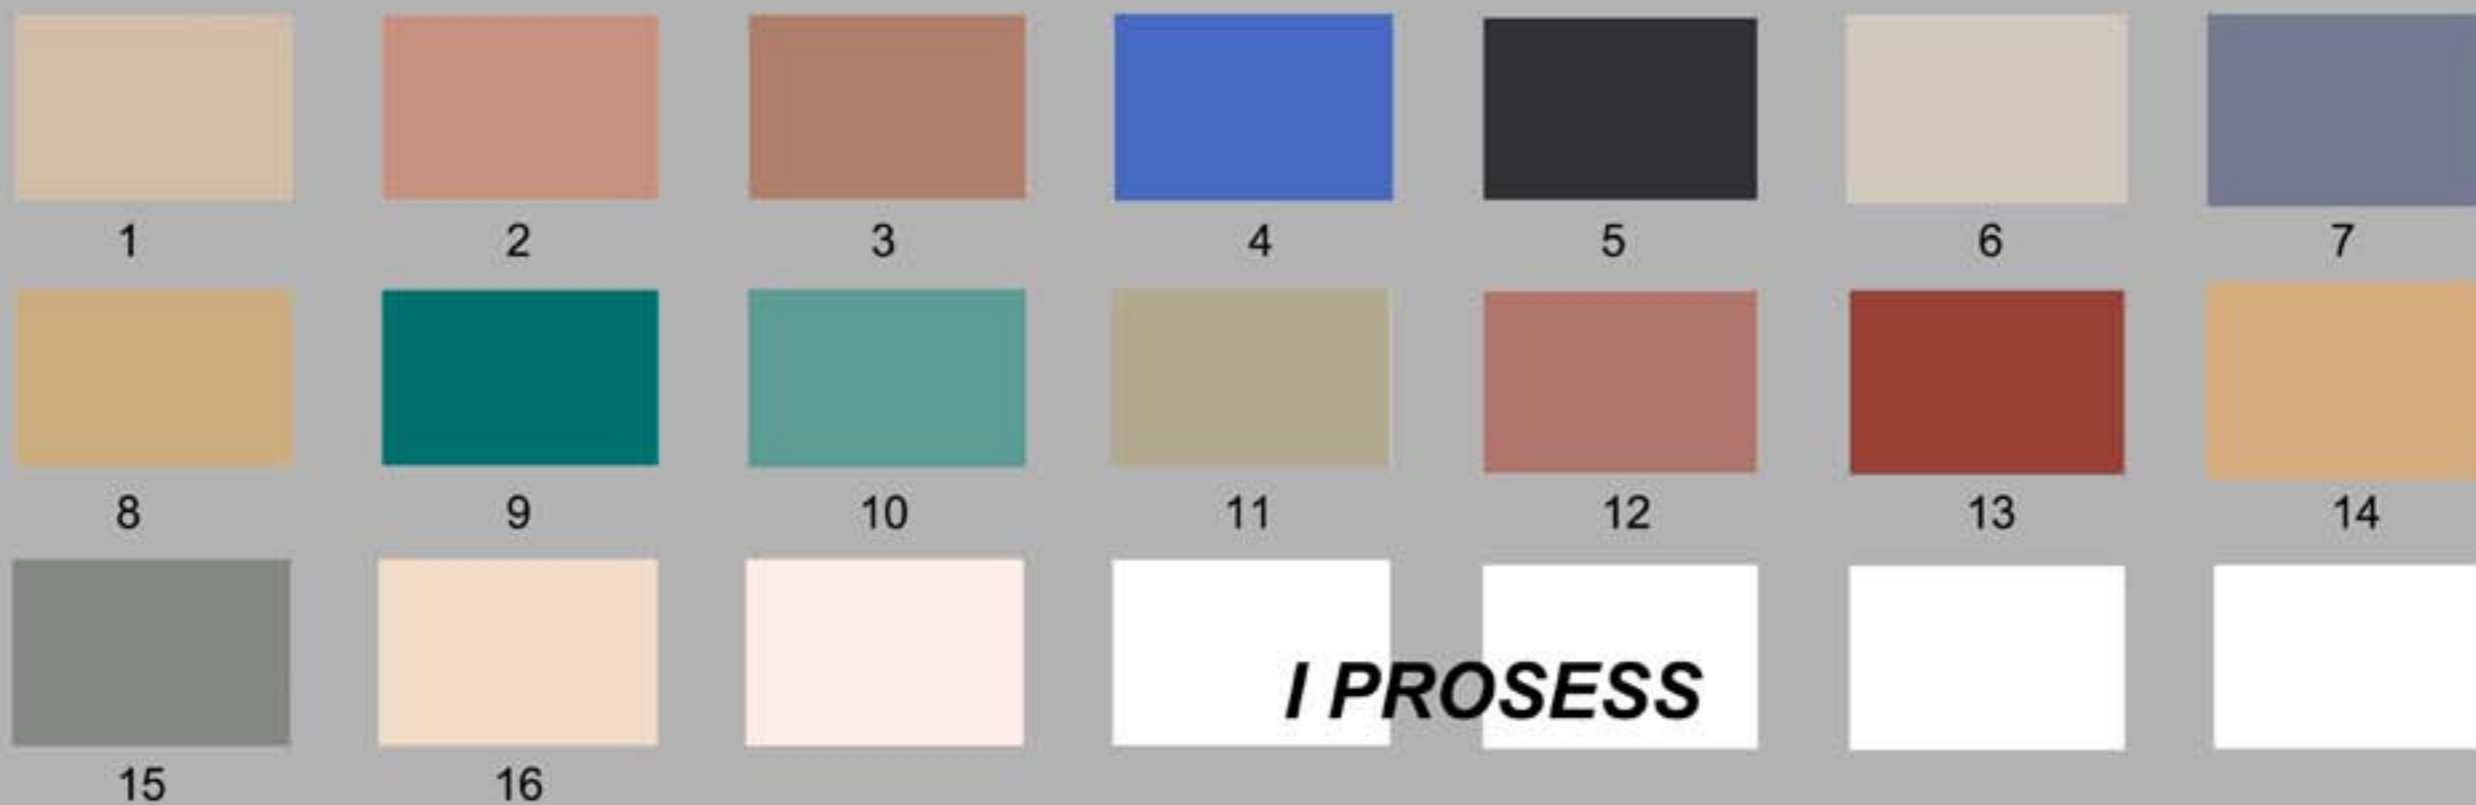
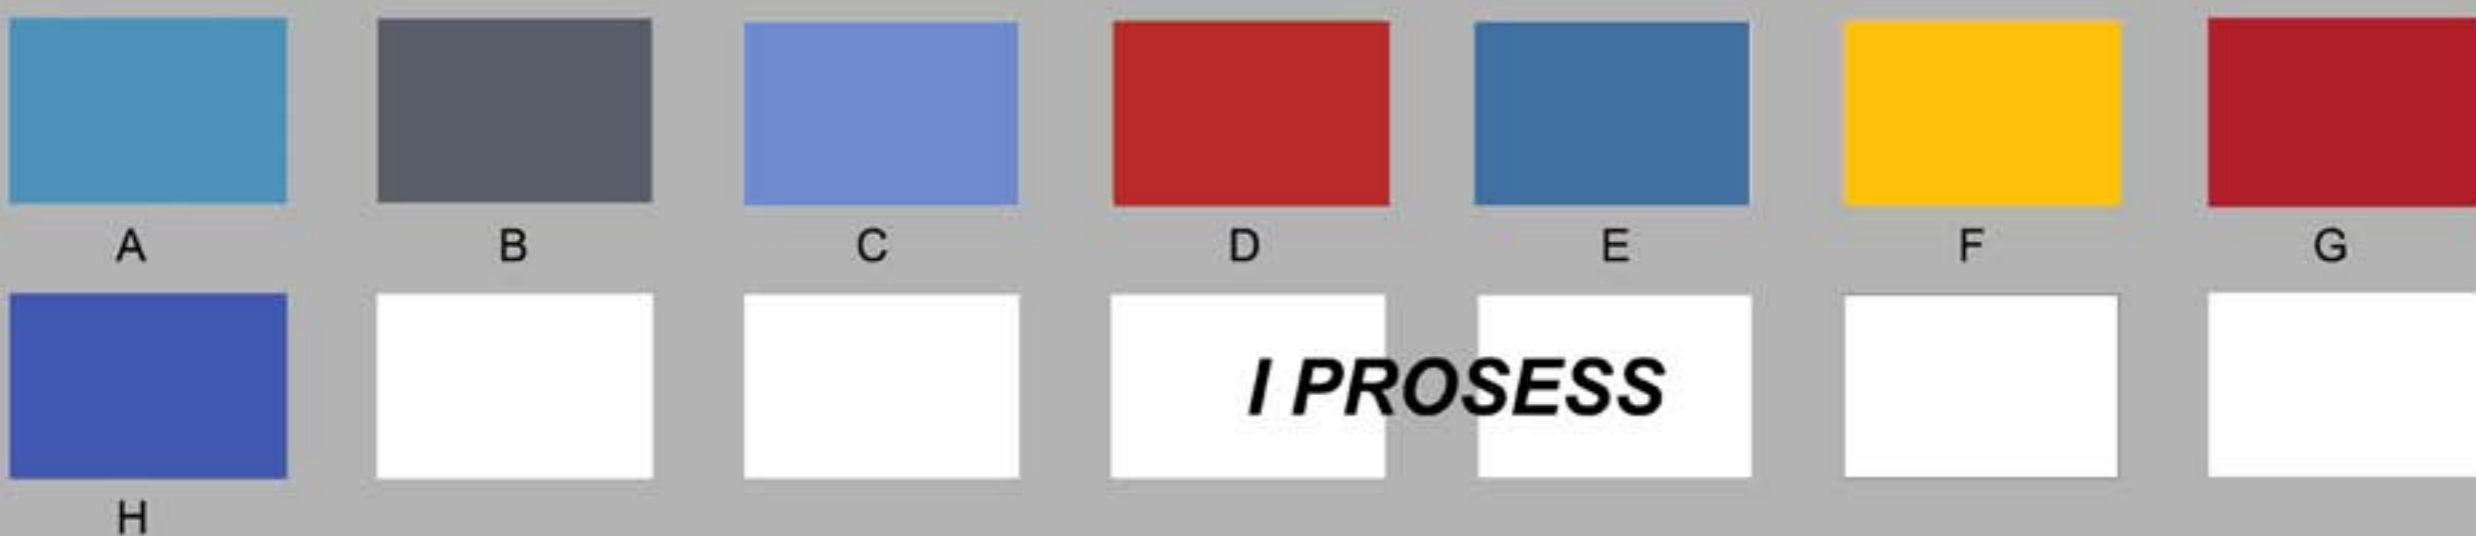
PALETT GLOMMENGATA 2014

HOVEDFARGER OG DETALJER

HOVEDFARGER

DETALJER/MINDRE VEGGPARTIER, VINDUSKARMER ETC

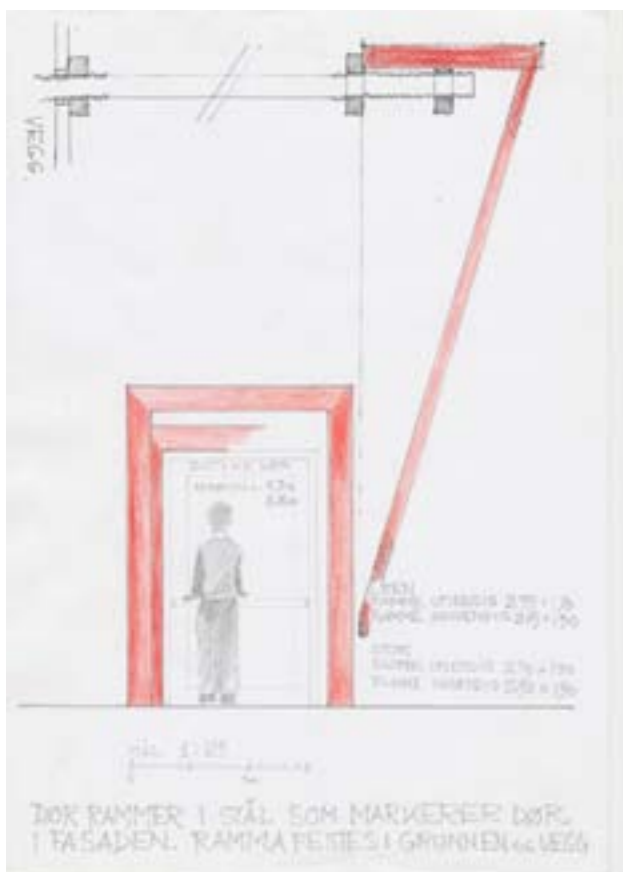
Under vises skisse av en portal, tenkt som mulig markering av inngangspartier eller gjennomganger i bygninger. Disse kan utføres i tre eller stål og få ulike klare farger (for ulike bygg). De vil bidra til å tilføre "+ fargene" i konseptet.

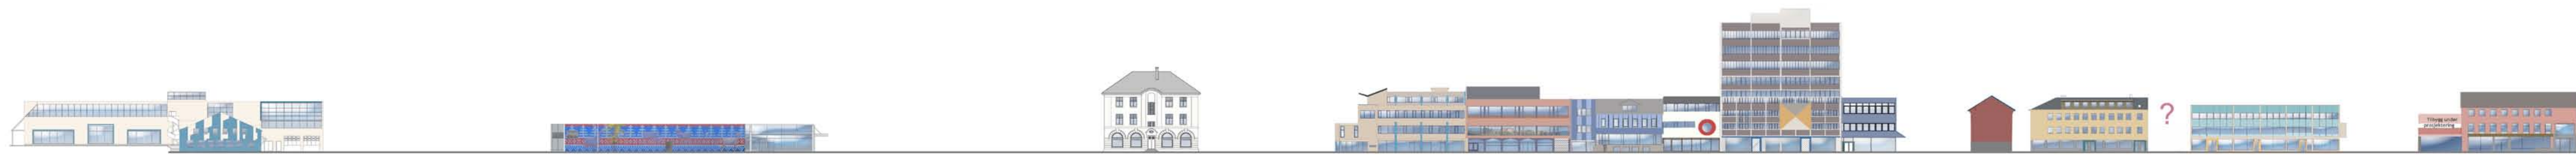
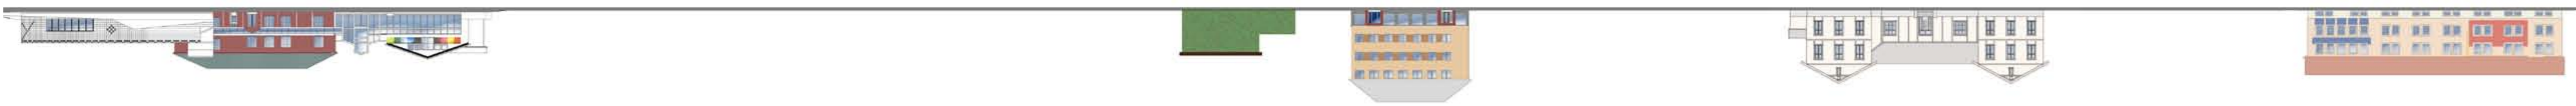
Glommengata
 Eksisterende farger
 registret mai/juni 2010
