**B.f.104/B.104. Kongsvinger. Øvrebyen.
Befaring i forbindelse med
fargeundersøkelser.
Justert rapport**

Rapport nr: 13/2013

3.10.2013.

Jon Brønne
Malerikonservator NKF-N,
Professor emeritus

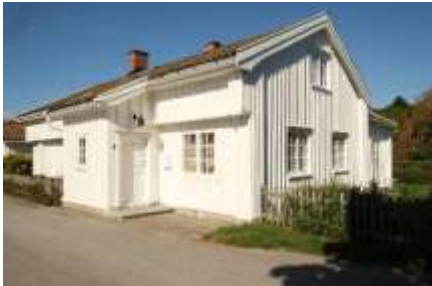
16. Ida Brandvold sitt hus, Løkkegata 30

Trolig et meget viktig hus. Huset har sprang i veggen mellom 1. etasje og 2.etasje. Dette er et meget alderdommelig tegn, og det kan være en mulighet for at dette er et av byens eldste hus.

Kun panel fra 1700- årene bevart.

2. Prioritet

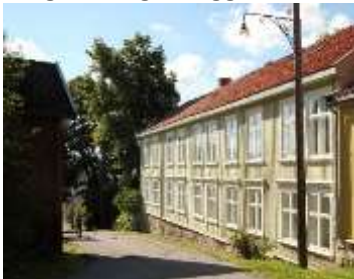
21. Storgaten 115.

Trolig oppført i siste halvdel av 1700- årene.

Panel, vinduer, dører, listverk og glassveranda bevart fra 1700? og 1800- tallet.

1. Prioritet
